# Lote 1 - Rota: Padre Pedro Pinto

**FRATAR**  
ENGENHARIA CONSULTIVA

| Diagnóstico da Calçada | Qualidade do Serviço | |
| Endereço: Rua Padre Pedro Pinto, 6220 | 68 | C |

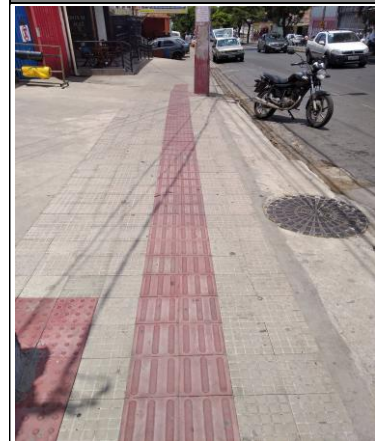
## Foto Geral

| ID | Itens Avaliados | Respostas | Nota |
|---|---|---|---|
| P_6 | Presença de desníveis ? | Médio | 3 |
| P_9 | A calçada Possui Rebaixamento de Veículos correto ? | Não | 0 |
| P_11 | O Passeio está no padrão da SMPU ? | Não | 0 |
| P_16 | Classificação geral da calçada pelo pesquisador. | Regular | 5 |
