# Lote 1 - Rota: Padre Pedro Pinto

**FRATAR**  
ENGENHARIA CONSULTIVA

| Diagnóstico da Calçada | Qualidade do Serviço | |
|---|---|---|
| Endereço: Rua Padre Pedro Pinto, 6260 | 85 | B |
| Data do Registro: 13/11/2019 11:38:50 | | |

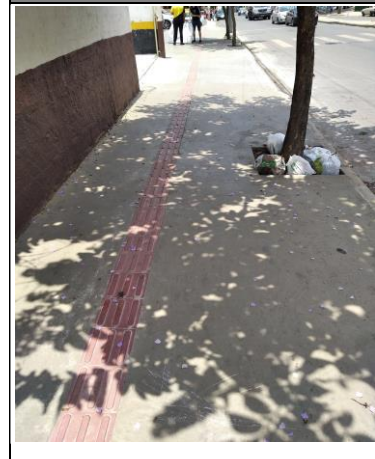
## Foto Geral

| ID | Itens Avaliados | Respostas | Nota |
|---|---|---|---|
| P_16 | Classificação geral da calçada pelo pesquisador. | Regular | 5 |

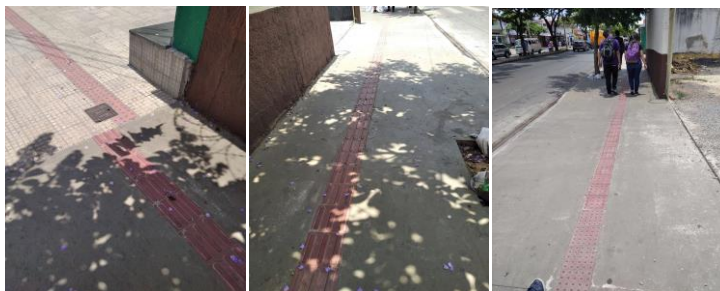
## Fotos Complementares - Detalhes do Passeio

| ID | Itens Avaliados | Respostas | Nota |
|---|---|---|---|
| P_8_1 | O piso tátil está no eixo da faixa livre ? | Não | 0 |
| P_8_7 | O piso tátil tem conexão com os lotes vizinhos? | Não | 0 |
