# Lote 1 - Rota: Padre Pedro Pinto

**FRATAR**  
ENGENHARIA CONSULTIVA

| Diagnóstico da Calçada | Qualidade do Serviço | |
|---|---|---|
| Endereço: Rua Padre Pedro Pinto, 6270 | 75 | B |
| Data do Registro: 13/11/2019 11:36:51 | | |

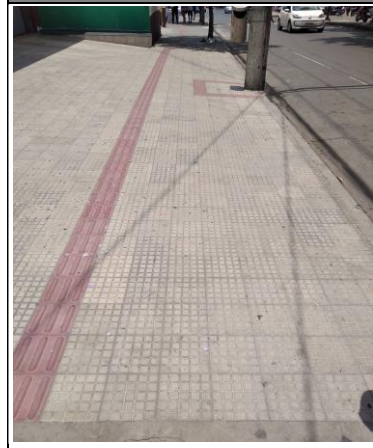
## Foto Geral

| ID | Itens Avaliados | Respostas | Nota |
|---|---|---|---|
| P_5 | Condições Gerais do Piso e meio-fio da calçada ? | Ótimo(a) | 10 |
| P_16 | Classificação geral da calçada pelo pesquisador. | Regular | 5 |

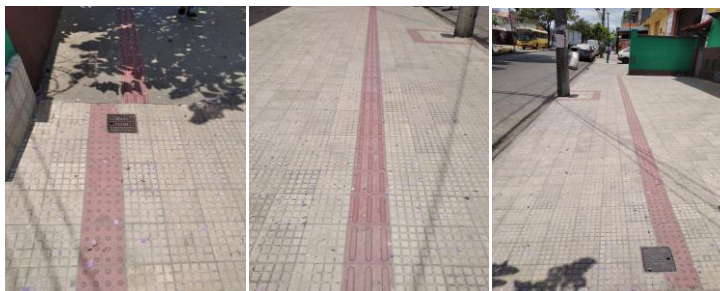
## Fotos Complementares - Detalhes do Passeio

| ID | Itens Avaliados | Respostas | Nota |
|---|---|---|---|
| P_8_1 | O piso tátil está no eixo da faixa livre ? | Não | 0 |
| P_8_2 | Se tem uma leve mudança de direção está conforme a norma ? | Não | 0 |
