# Lote 1 - Rota: Padre Pedro Pinto

| Diagnóstico da Calçada | Qualidade do Serviço | |
| Endereço: Rua Padre Pedro Pinto, 6310 | 37 | D |
| Num. Lote CTM: 190522700200 | | |

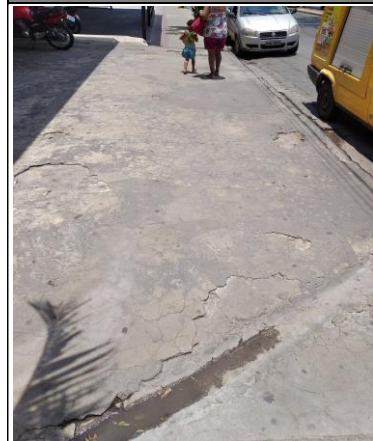
Foto Geral

| ID | Itens Avaliados | Respostas | Nota |
|---|---|---|---|
| P_5 | Condições Gerais do Piso e meio-fio da calçada ? | Péssimo | 0 |
| P_6 | Presença de desníveis ? | Severo | 0 |
| P_16 | Classificação geral da calçada pelo pesquisador. | Ruim | 0 |

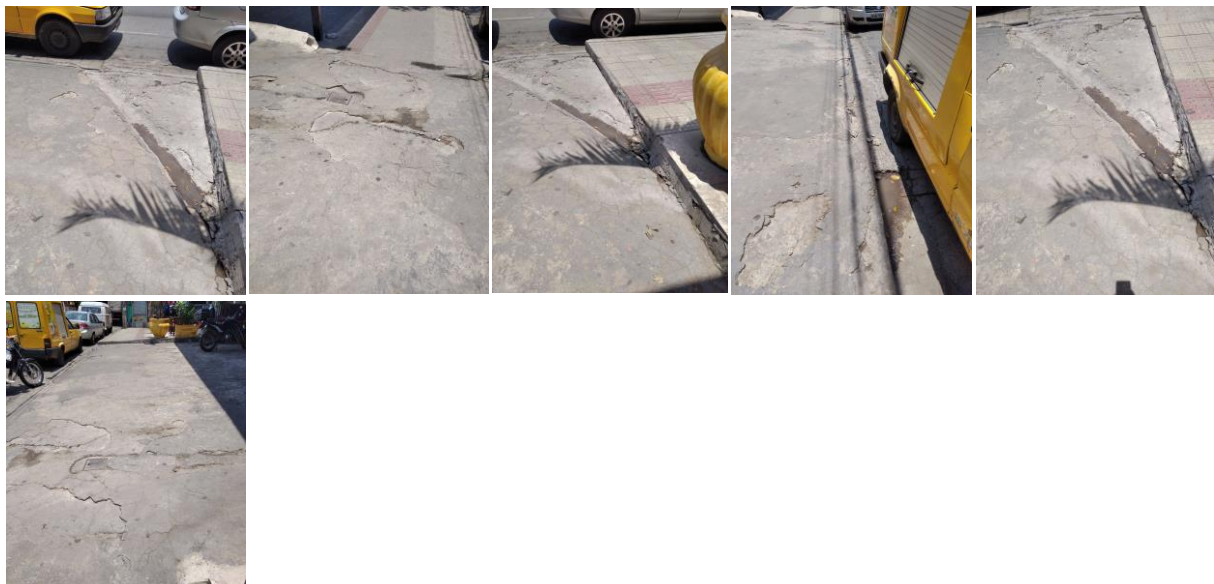
Fotos Complementares - Detalhes do Passeio

| ID | Itens Avaliados | Respostas | Nota |
|---|---|---|---|
| P_4 | Existência de Buracos ? | Poucos | 5 |
| P_13 | Existe algum dispositivo de Drenagem sobre a calçada ? | Sim | -8 |

| ID | Itens Avaliados | Respostas | Nota |
|---|---|---|---|
| P_13_1 | Dispositivo de Drenagem está devidamente instalado e bem conservado? | Não | -3 |
| P_13_2 | Dispositivo de Drenagem oferece risco para caminhar seguro de pedestre? | Sim | -5 |
