# Lote 1 - Rota: Padre Pedro Pinto

**FRATAR**  
ENGENHARIA CONSULTIVA

| Diagnóstico da Calçada | Qualidade do Serviço | |
| Endereço: Rua Padre Pedro Pinto, 6320 | 70 | C |

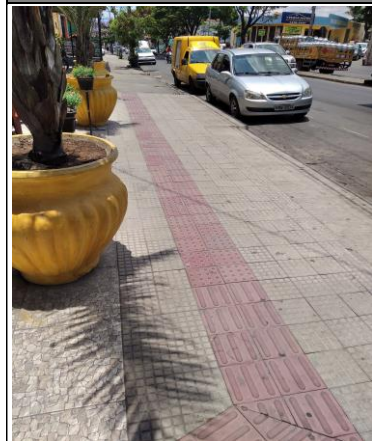
Foto Geral

| ID | Itens Avaliados | Respostas | Nota |
|---|---|---|---|
| P_6 | Presença de desníveis ? | Severo | 0 |
| P_11 | O Passeio está no padrão da SMPU ? | Não | 0 |
| P_16 | Classificação geral da calçada pelo pesquisador. | Ruim | 0 |

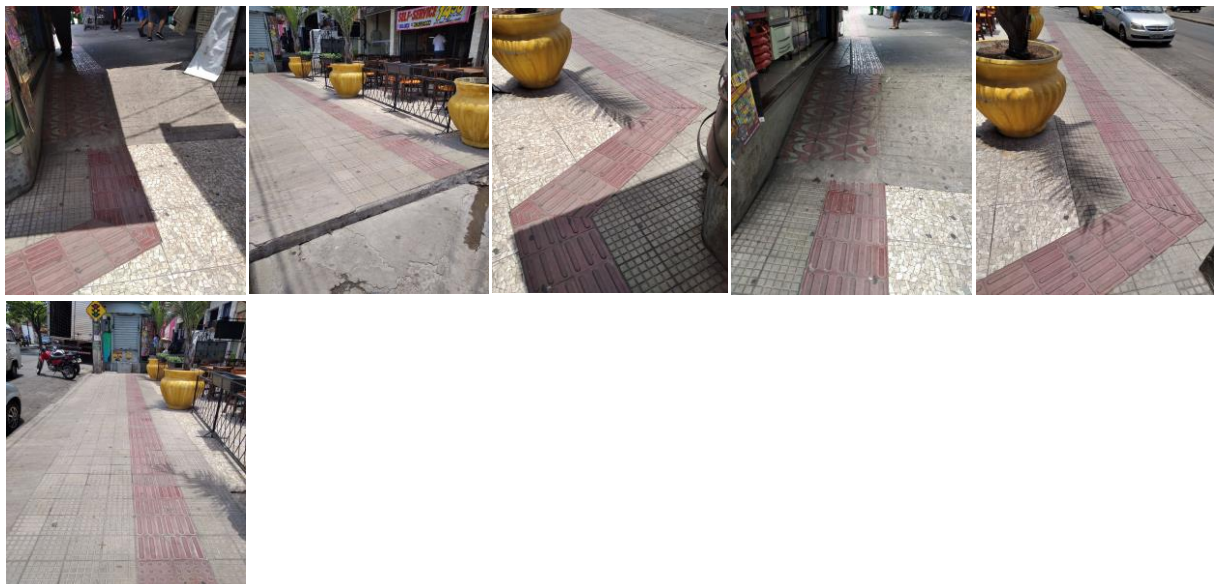
Fotos Complementares - Detalhes do Passeio

| ID | Itens Avaliados | Respostas | Nota |
|---|---|---|---|
| P_8_1 | O piso tátil está no eixo da faixa livre ? | Não | 0 |
| P_8_4 | Se tem mudança de direção de três faixas direcionais está conforme a norma ? | Não | 0 |
