# Lote 1 - Rota: Padre Pedro Pinto

**FRATAR**  
ENGENHARIA CONSULTIVA

| Diagnóstico da Calçada | Qualidade do Serviço | |
|---|---|---|
| Endereço: Rua Padre Pedro Pinto, 6340 | 55 | C |

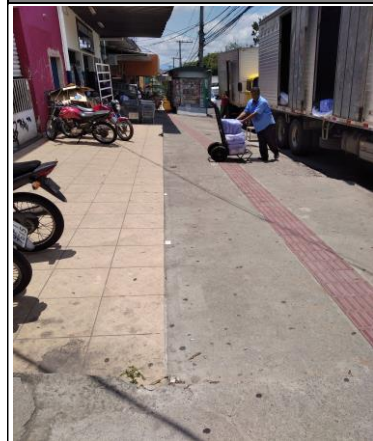
## Foto Geral

| ID | Itens Avaliados | Respostas | Nota |
|---|---|---|---|
| P_2 | Qual a largura livre do Passeio ? | Acima de 1.50 m | 10 |
| P_3 | Tipo de revestimento da calçada ? | Concreto | 10 |
| P_4 | Existência de Buracos ? | Poucos | 5 |
| P_5 | Condições Gerais do Piso e meio-fio da calçada ? | Ótimo(a) | 10 |
| P_6 | Presença de desníveis ? | Severo | 0 |
| P_9 | A calçada Possui Rebaixamento de Veículos correto ? | Não | 0 |
| P_11 | O Passeio está no padrão da SMPU ? | Não | 0 |
| P_16 | Classificação geral da calçada pelo pesquisador. | Ruim | 0 |
