# Lote 1 - Rota: Padre Pedro Pinto

| Diagnóstico da Calçada | Qualidade do Serviço | |
| Endereço: Rua Padre Pedro Pinto, 6440 | 75 | B |
| Data do Registro: 13/11/2019 11:02:45 | | |

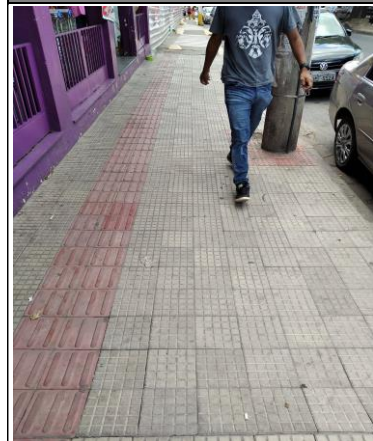
Foto Geral

| ID | Itens Avaliados | Respostas | Nota |
|---|---|---|---|
| P_5 | Condições Gerais do Piso e meio-fio da calçada ? | Ótimo(a) | 10 |
| P_11 | O Passeio está no padrão da SMPU ? | Não | 0 |
| P_16 | Classificação geral da calçada pelo pesquisador. | Regular | 5 |

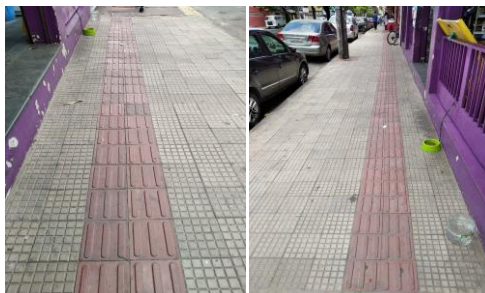
Fotos Complementares - Detalhes do Passeio

| ID | Itens Avaliados | Respostas | Nota |
|---|---|---|---|
| P_8_1 | O piso tátil está no eixo da faixa livre ? | Não | 0 |
| P_8_2 | Se tem uma leve mudança de direção está conforme a norma ? | Não | 0 |
