# Lote 1 - Rota: Padre Pedro Pinto

**FRATAR**  
ENGENHARIA CONSULTIVA

| Diagnóstico da Calçada | Qualidade do Serviço | |
| Endereço: Rua Padre Pedro Pinto, 6460 | 70 | C |

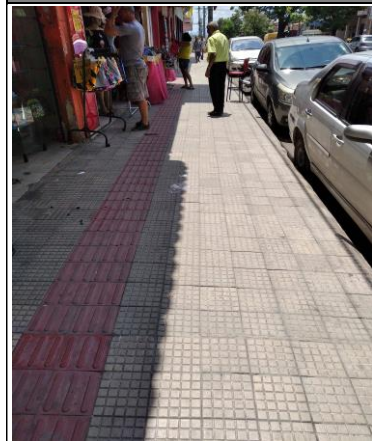
## Foto Geral

| ID | Itens Avaliados | Respostas | Nota |
|---|---|---|---|
| P_4 | Existência de Buracos ? | Poucos | 5 |
| P_16 | Classificação geral da calçada pelo pesquisador. | Regular | 5 |

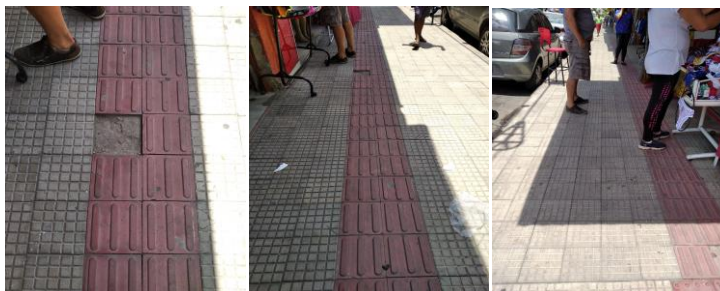
## Fotos Complementares - Detalhes do Passeio

| ID | Itens Avaliados | Respostas | Nota |
|---|---|---|---|
| P_8_1 | O piso tátil está no eixo da faixa livre ? | Não | 0 |
| P_8_8 | O piso tátil está em boas condições aparentes? | Não | 0 |
