# Lote 1 - Rota: Padre Pedro Pinto

| Diagnóstico da Calçada | Qualidade do Serviço | |
| Endereço: Rua Padre Pedro Pinto, 6470 | 75 | B |
| Data do Registro: 13/11/2019 10:57:46 | | |

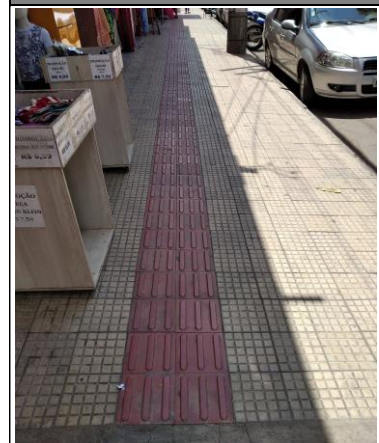
Foto Geral

| ID | Itens Avaliados | Respostas | Nota |
|---|---|---|---|
| P_16 | Classificação geral da calçada pelo pesquisador. | Regular | 5 |

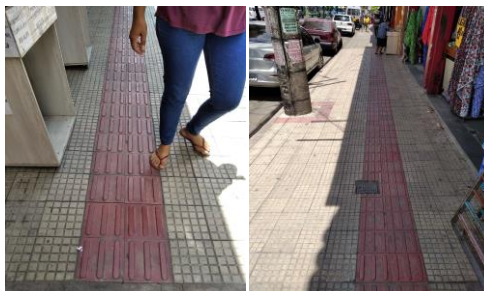
Fotos Complementares - Detalhes do Passeio

| ID | Itens Avaliados | Respostas | Nota |
|---|---|---|---|
| P_8_1 | O piso tátil está no eixo da faixa livre ? | Não | 0 |
| P_8_2 | Se tem uma leve mudança de direção está conforme a norma ? | Não | 0 |
