# Lote 1 - Rota: Padre Pedro Pinto

**FRATAR**  
ENGENHARIA CONSULTIVA

| Diagnóstico da Calçada | Qualidade do Serviço | |
| Endereço: Rua Padre Pedro Pinto, 6480 | 65 | C |

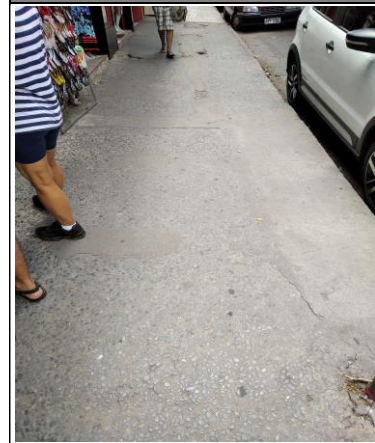
## Foto Geral

| ID | Itens Avaliados | Respostas | Nota |
|---|---|---|---|
| P_4 | Existência de Buracos ? | Poucos | 5 |
| P_5 | Condições Gerais do Piso e meio-fio da calçada ? | Regular | 5 |
| P_16 | Classificação geral da calçada pelo pesquisador. | Regular | 5 |
