# Lote 1 - Rota: Padre Pedro Pinto

| Diagnóstico da Calçada | Qualidade do Serviço | |
| Endereço: Rua Padre Pedro Pinto, 6490 | 65 | C |
| Data do Registro: 13/11/2019 10:54:30 | | |

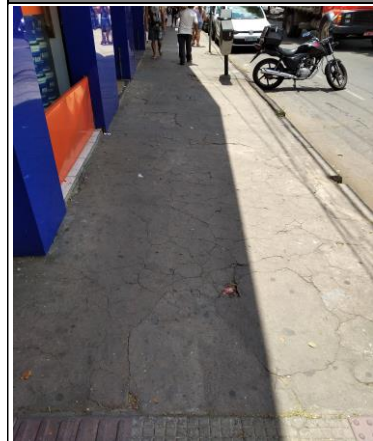
Foto Geral

| ID | Itens Avaliados | Respostas | Nota |
|---|---|---|---|
| P_4 | Existência de Buracos ? | Poucos | 5 |
| P_5 | Condições Gerais do Piso e meio-fio da calçada ? | Regular | 5 |
| P_16 | Classificação geral da calçada pelo pesquisador. | Regular | 5 |
