# Lote 1 - Rota: Padre Pedro Pinto

**FRATAR**  
ENGENHARIA CONSULTIVA

| Diagnóstico da Calçada | Qualidade do Serviço | |
|---|---|---|
| Endereço: Rua Padre Pedro Pinto, 6510 | 75 | B |
| Num. Lote CTM: 190209600140 | | |

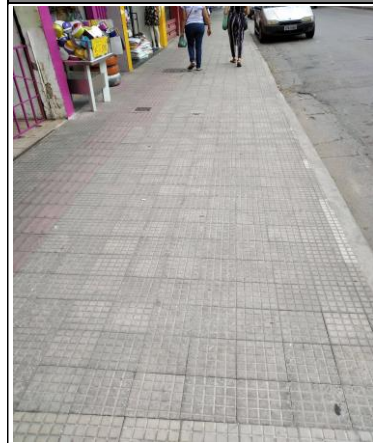
## Foto Geral

| ID | Itens Avaliados | Respostas | Nota |
|---|---|---|---|
| P_16 | Classificação geral da calçada pelo pesquisador. | Regular | 5 |

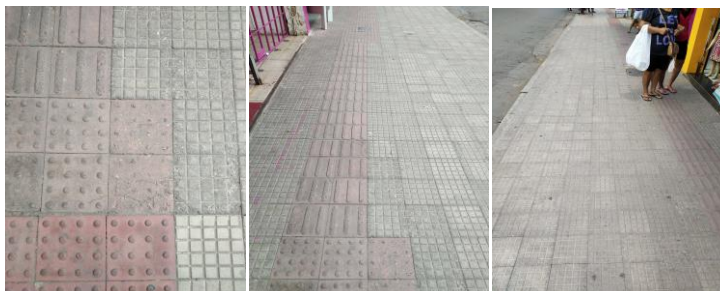
## Fotos Complementares - Detalhes do Passeio

| ID | Itens Avaliados | Respostas | Nota |
|---|---|---|---|
| P_8_1 | O piso tátil está no eixo da faixa livre ? | Não | 0 |
| P_8_2 | Se tem uma leve mudança de direção está conforme a norma ? | Não | 0 |
| P_8_8 | O piso tátil está em boas condições aparentes? | Não | 0 |
