# Lote 1 - Rota: Padre Pedro Pinto

**FRATAR**  
ENGENHARIA CONSULTIVA

| Diagnóstico da Calçada | Qualidade do Serviço | |
| Endereço: Rua Padre Pedro Pinto, 6602 | 72 | B |

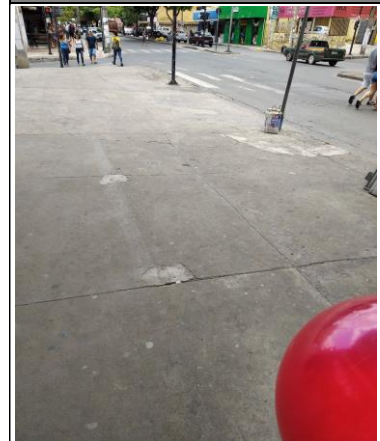
Foto Geral

| ID | Itens Avaliados | Respostas | Nota |
|---|---|---|---|
| P_16 | Classificação geral da calçada pelo pesquisador. | Regular | 5 |

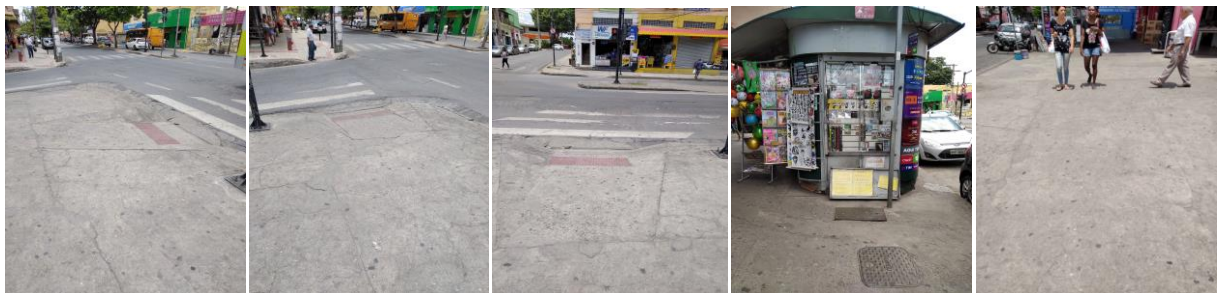
Fotos Complementares - Detalhes do Passeio

| ID | Itens Avaliados | Respostas | Nota |
|---|---|---|---|
| P_7_1_2 | Se for do Tipo 1, O rebaixo tem abas conforme a norma ? | Não | -1 |
| P_7_3 | O rebaixo possui piso tátil ? | Tem só piso de alerta | -1 |
| P_7_3_1 | O piso tátil de alerta e direcional do rebaixo está conforme a norma ? | Não | -1 |
