# Lote 1 - Rota: Padre Pedro Pinto

**FRATAR**  
ENGENHARIA CONSULTIVA

| Diagnóstico da Calçada | Qualidade do Serviço | |
| Endereço: Rua Padre Pedro Pinto, 6610 | 65 | C |

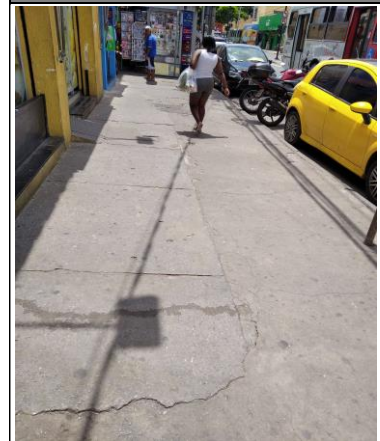
## Foto Geral

| ID | Itens Avaliados | Respostas | Nota |
|---|---|---|---|
| P_4 | Existência de Buracos ? | Poucos | 5 |
| P_5 | Condições Gerais do Piso e meio-fio da calçada ? | Regular | 5 |
| P_16 | Classificação geral da calçada pelo pesquisador. | Regular | 5 |
