# Lote 1 - Rota: Padre Pedro Pinto

**FRATAR**  
ENGENHARIA CONSULTIVA

| Diagnóstico da Calçada | Qualidade do Serviço | |
| Endereço: Rua Padre Pedro Pinto, 516 | 65 | C |

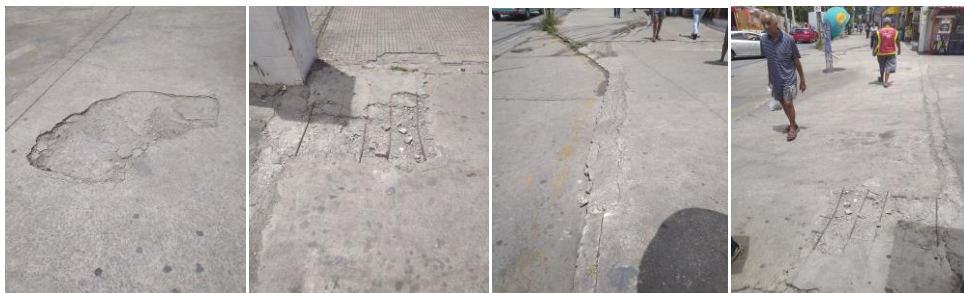
Fotos Complementares - Detalhes do Passeio

| ID | Itens Avaliados | Respostas | Nota |
|---|---|---|---|
| P_4 | Existência de Buracos ? | Poucos | 5 |
| P_5 | Condições Gerais do Piso e meio-fio da calçada ? | Regular | 5 |
| P_9 | A calçada Possui Rebaixamento de Veículos correto ? | Não | 0 |
| P_11 | O Passeio está no padrão da SMPU ? | Não | 0 |
