# Lote 1 - Rota: Padre Pedro Pinto

**FRATAR**  
ENGENHARIA CONSULTIVA

| Diagnóstico da Calçada | Qualidade do Serviço | |
| Endereço: Rua Padre Pedro Pinto, 6630 | 55 | C |

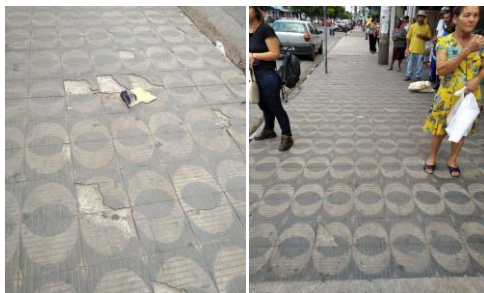
Fotos Complementares - Detalhes do Passeio

| ID | Itens Avaliados | Respostas | Nota |
|---|---|---|---|
| P_4 | Existência de Buracos ? | Poucos | 5 |
