# Lote 1 - Rota: Padre Pedro Pinto

| Diagnóstico da Calçada | Qualidade do Serviço | |
| Endereço: Rua Padre Pedro Pinto, 6650 | 63 | C |
| Num. Lote CTM: 190221600080 | | |

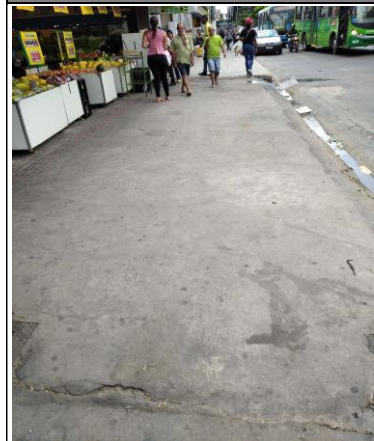
Foto Geral

| ID | Itens Avaliados | Respostas | Nota |
|---|---|---|---|
| P_5 | Condições Gerais do Piso e meio-fio da calçada ? | Regular | 5 |
| P_6 | Presença de desníveis ? | Médio | 3 |
| P_11 | O Passeio está no padrão da SMPU ? | Não | 0 |
| P_16 | Classificação geral da calçada pelo pesquisador. | Regular | 5 |

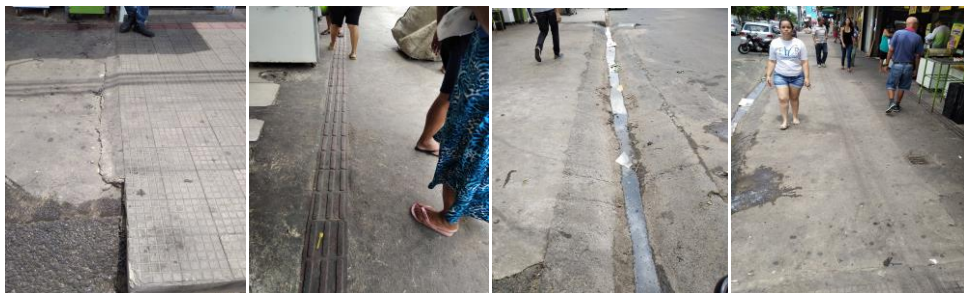
Fotos Complementares - Detalhes do Passeio

| ID | Itens Avaliados | Respostas | Nota |
|---|---|---|---|
| P_8_1 | O piso tátil está no eixo da faixa livre ? | Não | 0 |
| P_8_2 | Se tem uma leve mudança de direção está conforme a norma ? | Não | 0 |
