# Lote 1 - Rota: Padre Pedro Pinto

**FRATAR**  
ENGENHARIA CONSULTIVA

| Diagnóstico da Calçada | Qualidade do Serviço | |
|---|---|---|
| Endereço: Rua Padre Pedro Pinto, 6700 | 65 | C |
| Data do Registro: 13/11/2019 10:28:24 | | |

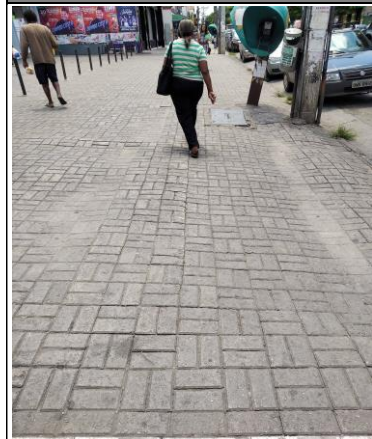
## Foto Geral

| ID | Itens Avaliados | Respostas | Nota |
|---|---|---|---|
| P_4 | Existência de Buracos ? | Poucos | 5 |
| P_5 | Condições Gerais do Piso e meio-fio da calçada ? | Regular | 5 |
| P_16 | Classificação geral da calçada pelo pesquisador. | Regular | 5 |
