# Lote 1 - Rota: Padre Pedro Pinto

**FRATAR**  
ENGENHARIA CONSULTIVA

| Diagnóstico da Calçada | Qualidade do Serviço | |
| Endereço: Rua Padre Pedro Pinto, 6720 | 63 | C |

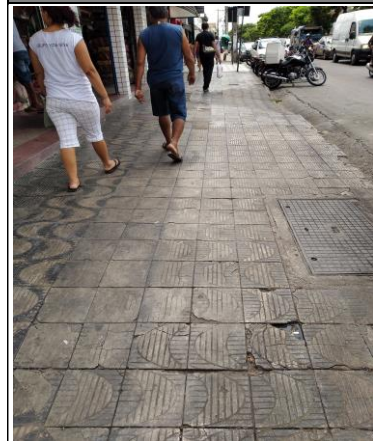
## Foto Geral

| ID | Itens Avaliados | Respostas | Nota |
|---|---|---|---|
| P_4 | Existência de Buracos ? | Poucos | 5 |
| P_5 | Condições Gerais do Piso e meio-fio da calçada ? | Regular | 5 |
| P_16 | Classificação geral da calçada pelo pesquisador. | Regular | 5 |

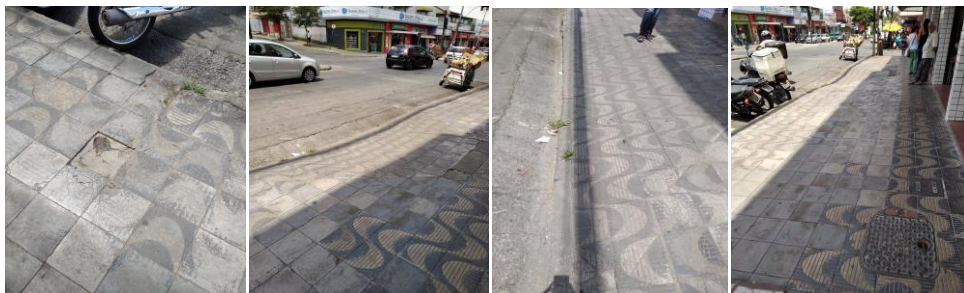
## Fotos Complementares - Detalhes do Passeio

| ID | Itens Avaliados | Respostas | Nota |
|---|---|---|---|
| P_7_1_2 | Se for do Tipo 1, O rebaixo tem abas conforme a norma ? | Não | -1 |
| P_7_3 | O rebaixo possui piso tátil ? | Não tem nenhum | -1 |
