# Lote 1 - Rota: Padre Pedro Pinto

| Diagnóstico da Calçada | Qualidade do Serviço | |
| Endereço: Rua Padre Pedro Pinto, 530 | 78 | B |
| Data do Registro: 22/11/2019 10:49:59 | | |

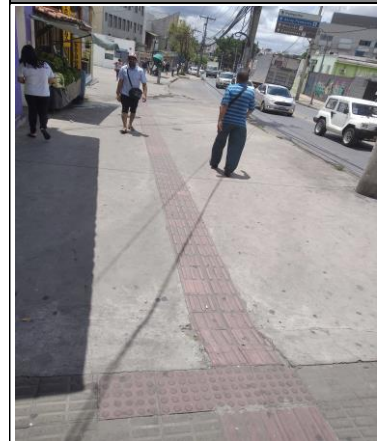
Foto Geral

| ID | Itens Avaliados | Respostas | Nota |
|---|---|---|---|
| P_6 | Presença de desníveis ? | Médio | 3 |
| P_11 | O Passeio está no padrão da SMPU ? | Não | 0 |
| P_16 | Classificação geral da calçada pelo pesquisador. | Regular | 5 |
