# Lote 1 - Rota: Padre Pedro Pinto

**FRATAR**  
ENGENHARIA CONSULTIVA

| Diagnóstico da Calçada | Qualidade do Serviço | |
|---|---|---|
| Endereço: Rua Padre Pedro Pinto, 6691 | 57 | C |
| Data do Registro: 13/11/2019 10:29:47 | | |

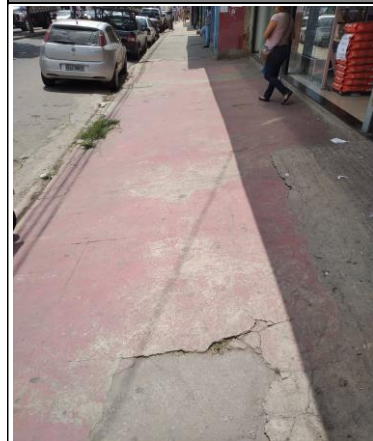
## Foto Geral

| ID | Itens Avaliados | Respostas | Nota |
|---|---|---|---|
| P_4 | Existência de Buracos ? | Poucos | 5 |
| P_5 | Condições Gerais do Piso e meio-fio da calçada ? | Regular | 5 |
| P_6 | Presença de desníveis ? | Leve | 7 |
| P_16 | Classificação geral da calçada pelo pesquisador. | Ruim | 0 |
