# Lote 1 - Rota: Padre Pedro Pinto

**FRATAR**  
ENGENHARIA CONSULTIVA

| Diagnóstico da Calçada | Qualidade do Serviço | |
| Endereço: Rua Padre Pedro Pinto, 6671 | 70 | C |

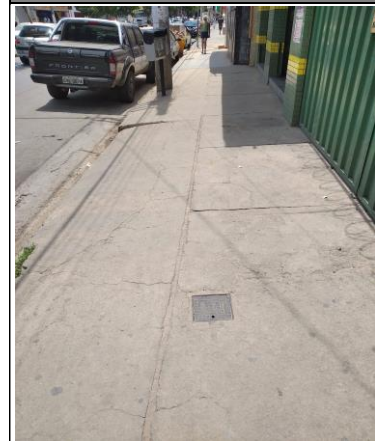
Foto Geral

| ID | Itens Avaliados | Respostas | Nota |
|---|---|---|---|
| P_5 | Condições Gerais do Piso e meio-fio da calçada ? | Regular | 5 |
| P_9 | A calçada Possui Rebaixamento de Veículos correto ? | Não | 0 |
| P_11 | O Passeio está no padrão da SMPU ? | Não | 0 |
| P_16 | Classificação geral da calçada pelo pesquisador. | Regular | 5 |
