# Lote 1 - Rota: Padre Pedro Pinto

**FRATAR**  
ENGENHARIA CONSULTIVA

| Diagnóstico da Calçada | Qualidade do Serviço | |
|---|---|---|
| Endereço: Rua Padre Pedro Pinto, 6661 | 55 | C |
| Num. Lote CTM: 210654700315 | | |

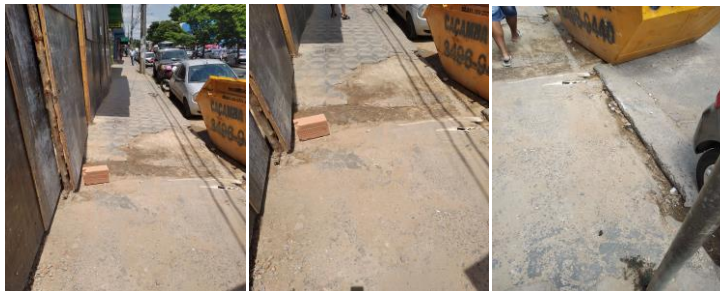
Fotos Complementares - Detalhes do Passeio

| ID | Itens Avaliados | Respostas | Nota |
|---|---|---|---|
| P_4 | Existência de Buracos ? | Muitos | 0 |
| P_9 | A calçada Possui Rebaixamento de Veículos correto ? | Não | 0 |
