# Lote 1 - Rota: Padre Pedro Pinto

**FRATAR**  
ENGENHARIA CONSULTIVA

| Diagnóstico da Calçada | Qualidade do Serviço | |
| Endereço: Rua Padre Pedro Pinto, 6651 | 60 | C |

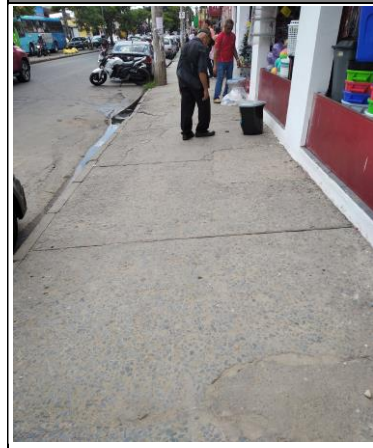
## Foto Geral

| ID | Itens Avaliados | Respostas | Nota |
|---|---|---|---|
| P_4 | Existência de Buracos ? | Poucos | 5 |
| P_5 | Condições Gerais do Piso e meio-fio da calçada ? | Regular | 5 |
| P_11 | O Passeio está no padrão da SMPU ? | Não | 0 |
| P_16 | Classificação geral da calçada pelo pesquisador. | Ruim | 0 |
