# Lote 1 - Rota: Padre Pedro Pinto

**FRATAR**  
ENGENHARIA CONSULTIVA

| Diagnóstico da Calçada | Qualidade do Serviço | |
|---|---|---|
| Endereço: Rua Padre Pedro Pinto, 6601 | 50 | D |
| Data do Registro: 13/11/2019 10:41:21 | | |

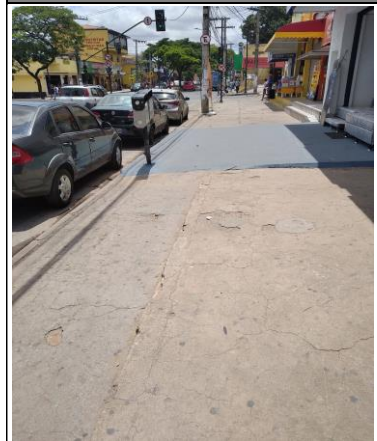
Foto Geral

| ID | Itens Avaliados | Respostas | Nota |
|---|---|---|---|
| P_4 | Existência de Buracos ? | Poucos | 5 |
| P_5 | Condições Gerais do Piso e meio-fio da calçada ? | Regular | 5 |
| P_6 | Presença de desníveis ? | Severo | 0 |
| P_16 | Classificação geral da calçada pelo pesquisador. | Ruim | 0 |
