# Lote 1 - Rota: Padre Pedro Pinto

| Diagnóstico da Calçada | Qualidade do Serviço | |
| Endereço: Rua Padre Pedro Pinto, 554 | 55 | C |

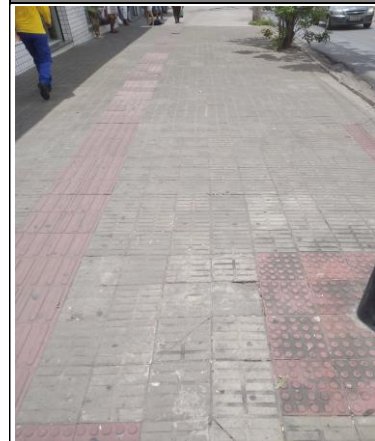
Foto Geral

| ID | Itens Avaliados | Respostas | Nota |
|---|---|---|---|
| P_4 | Existência de Buracos ? | Poucos | 5 |
| P_5 | Condições Gerais do Piso e meio-fio da calçada ? | Regular | 5 |
| P_6 | Presença de desníveis ? | Médio | 3 |
| P_16 | Classificação geral da calçada pelo pesquisador. | Regular | 5 |

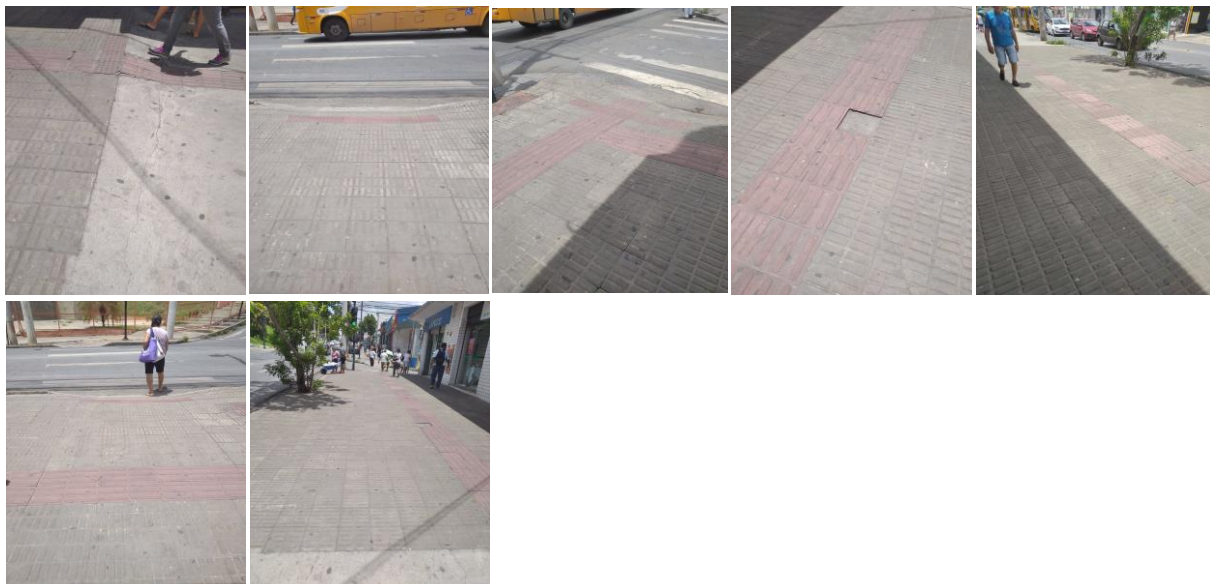
Fotos Complementares - Detalhes do Passeio

| ID | Itens Avaliados | Respostas | Nota |
|---|---|---|---|
| P_7_1_2 | Se for do Tipo 1, O rebaixo tem abas conforme a norma ? | Não | -1 |
| P_7_3 | O rebaixo possui piso tátil ? | Tem só piso de alerta | -1 |
| P_7_3_1 | O piso tátil de alerta e direcional do rebaixo está conforme a norma ? | Não | -1 |
| P_8_8 | O piso tátil está em boas condições aparentes? | Não | 0 |
