# Lote 1 - Rota: Padre Pedro Pinto

| Diagnóstico da Calçada | Qualidade do Serviço | |
| Endereço: Rua Padre Pedro Pinto, 6591 | 47 | D |
| Data do Registro: 13/11/2019 10:44:07 | | |

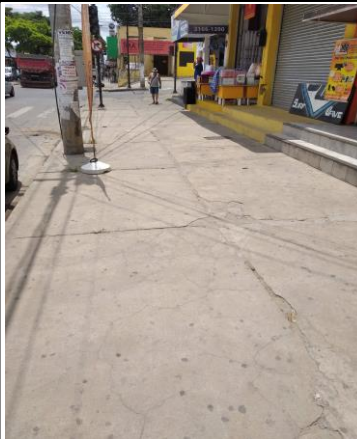
## Foto Geral

| ID | Itens Avaliados | Respostas | Nota |
|---|---|---|---|
| P_4 | Existência de Buracos ? | Poucos | 5 |
| P_5 | Condições Gerais do Piso e meio-fio da calçada ? | Regular | 5 |
| P_6 | Presença de desníveis ? | Severo | 0 |
| P_16 | Classificação geral da calçada pelo pesquisador. | Ruim | 0 |

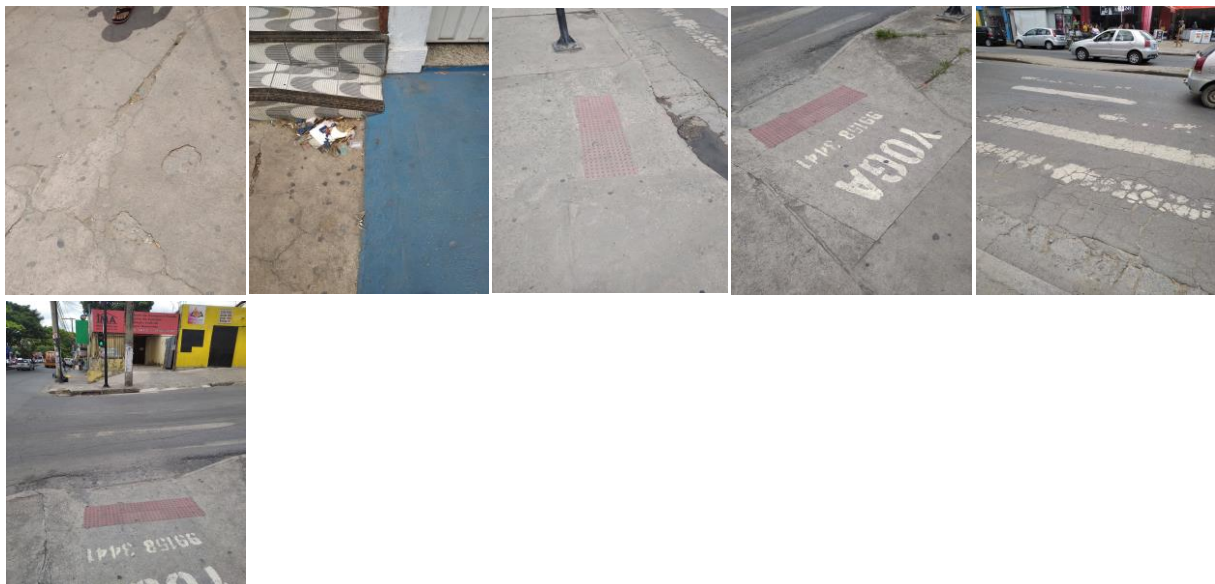
## Fotos Complementares - Detalhes do Passeio

| ID | Itens Avaliados | Respostas | Nota |
|---|---|---|---|
| P_7_1_2 | Se for do Tipo 1, O rebaixo tem abas conforme a norma ? | Não | -1 |
| P_7_3 | O rebaixo possui piso tátil ? | Tem só piso de alerta | -1 |
| P_7_3_1 | O piso tátil de alerta e direcional do rebaixo está conforme a norma ? | Não | -1 |
