# Lote 1 - Rota: Padre Pedro Pinto

**FRATAR**  
ENGENHARIA CONSULTIVA

| Diagnóstico da Calçada | Qualidade do Serviço | |
| Endereço: Rua Padre Pedro Pinto, 6551 | 54 | C |

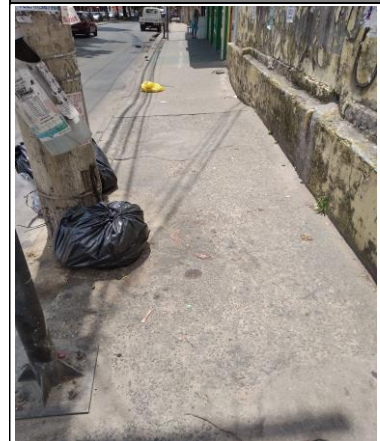
## Foto Geral

| ID | Itens Avaliados | Respostas | Nota |
|---|---|---|---|
| P_4 | Existência de Buracos ? | Poucos | 5 |
| P_5 | Condições Gerais do Piso e meio-fio da calçada ? | Regular | 5 |
| P_6 | Presença de desníveis ? | Leve | 7 |
| P_16 | Classificação geral da calçada pelo pesquisador. | Ruim | 0 |
