# Lote 1 - Rota: Padre Pedro Pinto

| Diagnóstico da Calçada | Qualidade do Serviço | |
| Endereço: Rua Padre Pedro Pinto, 6551 | 65 | C |
| Data do Registro: 13/11/2019 10:48:46 | | |

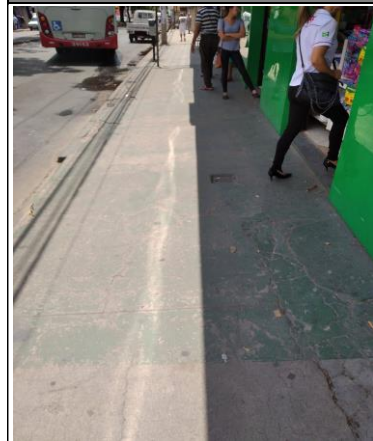
## Foto Geral

| ID | Itens Avaliados | Respostas | Nota |
|---|---|---|---|
| P_4 | Existência de Buracos ? | Poucos | 5 |
| P_5 | Condições Gerais do Piso e meio-fio da calçada ? | Regular | 5 |
| P_16 | Classificação geral da calçada pelo pesquisador. | Regular | 5 |
