# Lote 1 - Rota: Padre Pedro Pinto

| Diagnóstico da Calçada | Qualidade do Serviço | |
| Endereço: Rua Padre Pedro Pinto, 6531 | 67 | C |

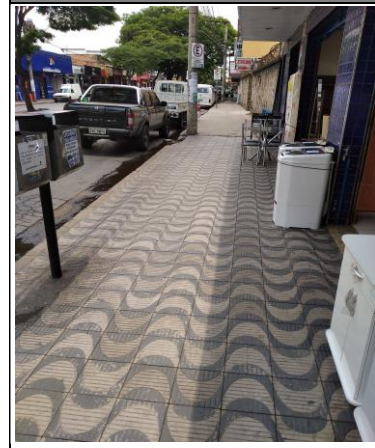
## Foto Geral

| ID | Itens Avaliados | Respostas | Nota |
|---|---|---|---|
| P_4 | Existência de Buracos ? | Poucos | 5 |
| P_6 | Presença de desníveis ? | Leve | 7 |
| P_16 | Classificação geral da calçada pelo pesquisador. | Regular | 5 |
