# Lote 1 - Rota: Padre Pedro Pinto

**FRATAR**  
ENGENHARIA CONSULTIVA

| Diagnóstico da Calçada | Qualidade do Serviço | |
|---|---|---|
| Endereço: Rua Padre Pedro Pinto, 6511 | 72 | B |
| Num. Lote CTM: 210384100285 | | |

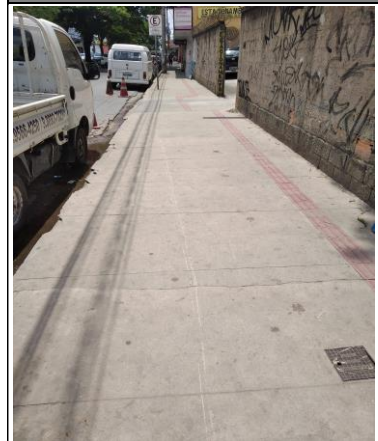
## Foto Geral

| ID | Itens Avaliados | Respostas | Nota |
|---|---|---|---|
| P_6 | Presença de desníveis ? | Leve | 7 |
| P_9 | A calçada Possui Rebaixamento de Veículos correto ? | Não | 0 |
| P_11 | O Passeio está no padrão da SMPU ? | Não | 0 |
| P_16 | Classificação geral da calçada pelo pesquisador. | Regular | 5 |

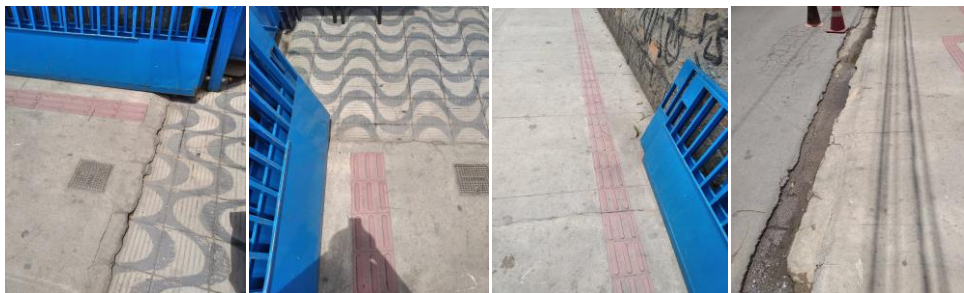
## Fotos Complementares - Detalhes do Passeio

| ID | Itens Avaliados | Respostas | Nota |
|---|---|---|---|
| P_8_1 | O piso tátil está no eixo da faixa livre ? | Não | 0 |
| P_8_2 | Se tem uma leve mudança de direção está conforme a norma ? | Não | 0 |
