# Lote 1 - Rota: Padre Pedro Pinto

| Diagnóstico da Calçada | Qualidade do Serviço | |
| Endereço: Rua Padre Pedro Pinto, 6471 | 63 | C |
| Num. Lote CTM: 210384100300 | | |

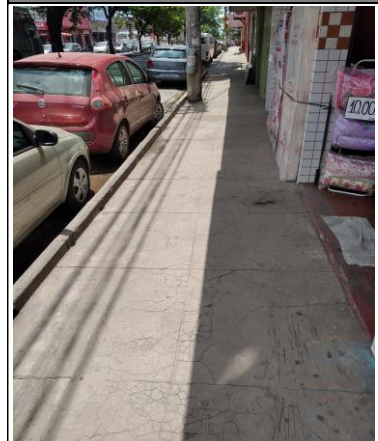
## Foto Geral

| ID | Itens Avaliados | Respostas | Nota |
|---|---|---|---|
| P_4 | Existência de Buracos ? | Poucos | 5 |
| P_6 | Presença de desníveis ? | Médio | 3 |
| P_16 | Classificação geral da calçada pelo pesquisador. | Regular | 5 |
