# Lote 1 - Rota: Padre Pedro Pinto

**FRATAR**  
ENGENHARIA CONSULTIVA

| Diagnóstico da Calçada | Qualidade do Serviço | |
| Endereço: Rua Padre Pedro Pinto, 6461 | 45 | D |

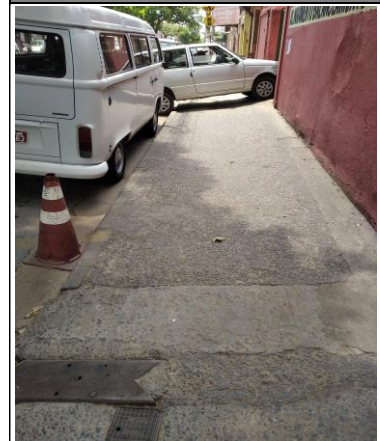
## Foto Geral

| ID | Itens Avaliados | Respostas | Nota |
|---|---|---|---|
| P_4 | Existência de Buracos ? | Poucos | 5 |
| P_5 | Condições Gerais do Piso e meio-fio da calçada ? | Regular | 5 |
| P_6 | Presença de desníveis ? | Médio | 3 |
| P_16 | Classificação geral da calçada pelo pesquisador. | Ruim | 0 |
