# Lote 1 - Rota: Padre Pedro Pinto

**FRATAR**  
ENGENHARIA CONSULTIVA

| Diagnóstico da Calçada | Qualidade do Serviço | |
|---|---|---|
| Endereço: Rua Padre Pedro Pinto, 6451 | 53 | C |
| Data do Registro: 13/11/2019 11:01:06 | | |

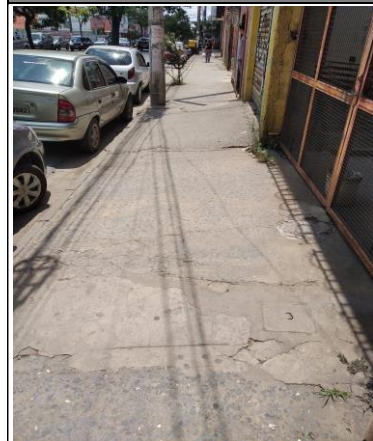
## Foto Geral

| ID | Itens Avaliados | Respostas | Nota |
|---|---|---|---|
| P_4 | Existência de Buracos ? | Poucos | 5 |
| P_5 | Condições Gerais do Piso e meio-fio da calçada ? | Regular | 5 |
| P_6 | Presença de desníveis ? | Médio | 3 |
| P_16 | Classificação geral da calçada pelo pesquisador. | Ruim | 0 |
