# Lote 1 - Rota: Padre Pedro Pinto

**FRATAR**  
ENGENHARIA CONSULTIVA

| Diagnóstico da Calçada | Qualidade do Serviço | |
|---|---|---|
| Endereço: Rua Padre Pedro Pinto, 6405 | 52 | C |
| Num. Lote CTM: 210384100420 | | |

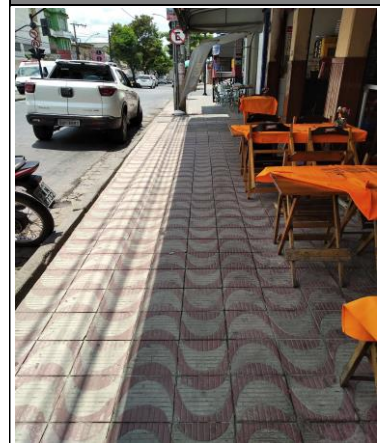
## Foto Geral

| ID | Itens Avaliados | Respostas | Nota |
|---|---|---|---|
| P_4 | Existência de Buracos ? | Poucos | 5 |
| P_6 | Presença de desníveis ? | Severo | 0 |
| P_16 | Classificação geral da calçada pelo pesquisador. | Ruim | 0 |

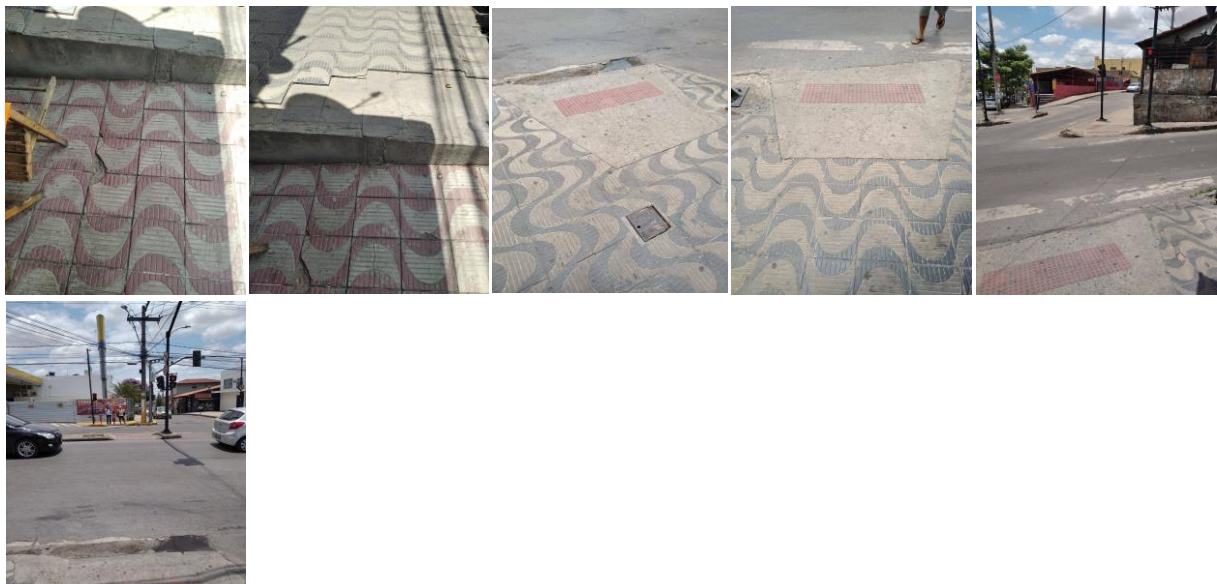
## Fotos Complementares - Detalhes do Passeio

| ID | Itens Avaliados | Respostas | Nota |
|---|---|---|---|
| P_7_1_2 | Se for do Tipo 1, O rebaixo tem abas conforme a norma ? | Não | -1 |
| P_7_3 | O rebaixo possui piso tátil ? | Tem só piso de alerta | -1 |
| P_7_3_1 | O piso tátil de alerta e direcional do rebaixo está conforme a norma ? | Não | -1 |
