# Lote 1 - Rota: Padre Pedro Pinto

| Diagnóstico da Calçada | Qualidade do Serviço | |
| Endereço: Rua Padre Pedro Pinto, 6371 | 53 | C |
| Data do Registro: 13/11/2019 11:20:42 | | |

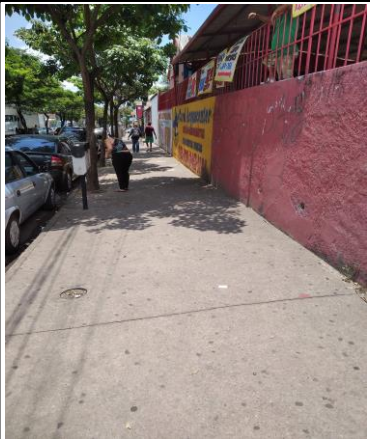
Foto Geral

| ID | Itens Avaliados | Respostas | Nota |
|---|---|---|---|
| P_4 | Existência de Buracos ? | Poucos | 5 |
| P_6 | Presença de desníveis ? | Severo | 0 |
| P_16 | Classificação geral da calçada pelo pesquisador. | Ruim | 0 |

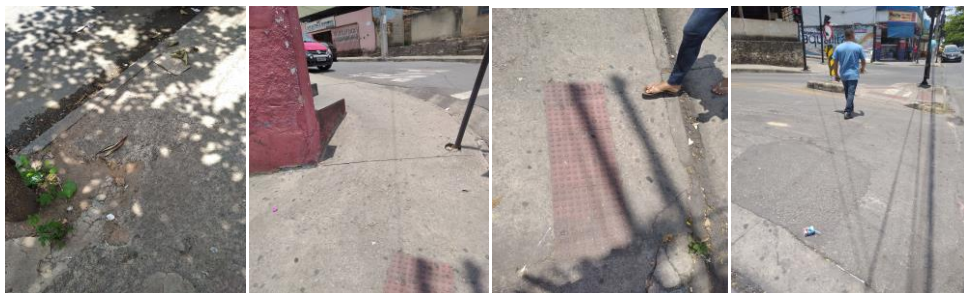
Fotos Complementares - Detalhes do Passeio

| ID | Itens Avaliados | Respostas | Nota |
|---|---|---|---|
| P_7_1_2 | Se for do Tipo 1, O rebaixo tem abas conforme a norma ? | Não | -1 |
| P_7_3 | O rebaixo possui piso tátil ? | Não tem nenhum | -1 |
