# Lote 1 - Rota: Padre Pedro Pinto

**FRATAR**  
ENGENHARIA CONSULTIVA

| Diagnóstico da Calçada | Qualidade do Serviço | |
| Endereço: Rua Padre Pedro Pinto, 6319 | 40 | D |

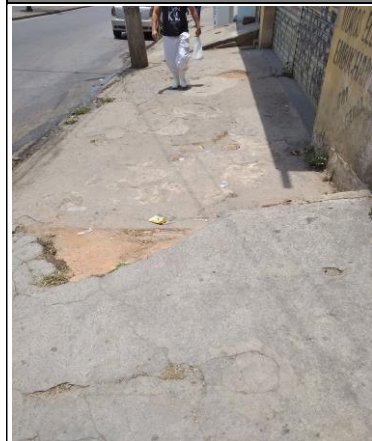
Foto Geral

| ID | Itens Avaliados | Respostas | Nota |
|---|---|---|---|
| P_4 | Existência de Buracos ? | Muitos | 0 |
| P_5 | Condições Gerais do Piso e meio-fio da calçada ? | Péssimo | 0 |
| P_6 | Presença de desníveis ? | Severo | 0 |
| P_16 | Classificação geral da calçada pelo pesquisador. | Ruim | 0 |
