# Lote 1 - Rota: Padre Pedro Pinto

**FRATAR**  
ENGENHARIA CONSULTIVA

| Diagnóstico da Calçada | Qualidade do Serviço | |
| Endereço: Rua Padre Pedro Pinto, 6271 | 45 | D |

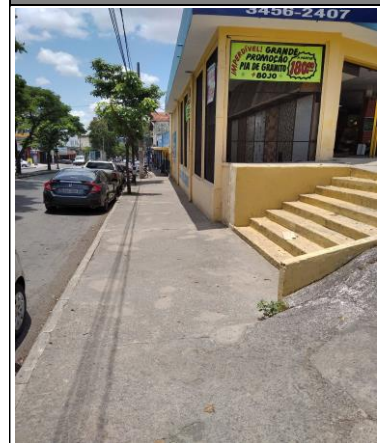
Foto Geral

| ID | Itens Avaliados | Respostas | Nota |
|---|---|---|---|
| P_5 | Condições Gerais do Piso e meio-fio da calçada ? | Regular | 5 |
| P_6 | Presença de desníveis ? | Severo | 0 |
| P_7 | Tem rebaixamento de calçada para Pedestre ? | Não, mas deveria ter. | 0 |
| P_16 | Classificação geral da calçada pelo pesquisador. | Ruim | 0 |
