# Lote 1 - Rota: Padre Pedro Pinto

| Diagnóstico da Calçada | Qualidade do Serviço | |
| Endereço: Rua Padre Pedro Pinto, 6241 | 44 | D |
| Num. Lote CTM: 210407500160 | | |

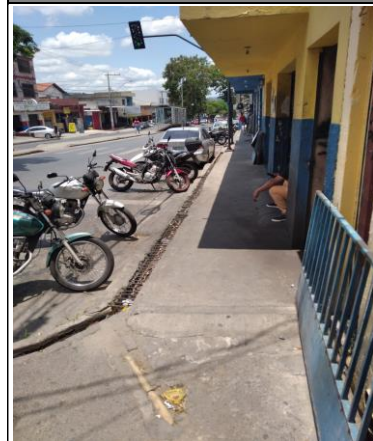
## Foto Geral

| ID | Itens Avaliados | Respostas | Nota |
|---|---|---|---|
| P_5 | Condições Gerais do Piso e meio-fio da calçada ? | Regular | 5 |
| P_6 | Presença de desníveis ? | Leve | 7 |
| P_11 | O Passeio está no padrão da SMPU ? | Não | 0 |
| P_13 | Existe algum dispositivo de Drenagem sobre a calçada ? | Sim | -8 |
| P_16 | Classificação geral da calçada pelo pesquisador. | Ruim | 0 |

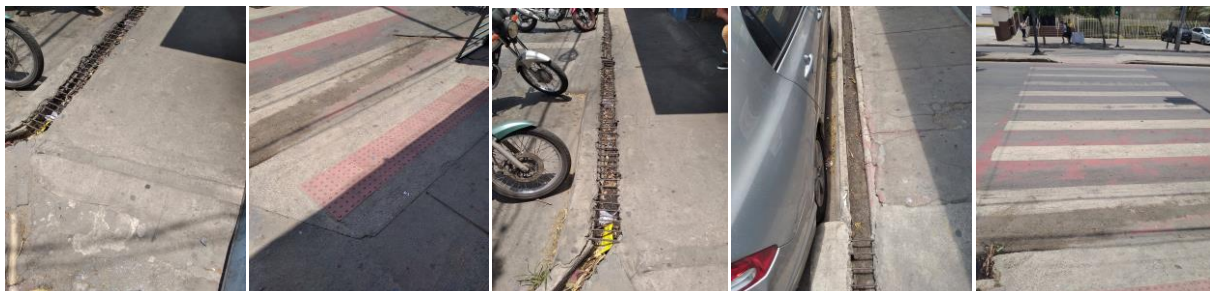
## Fotos Complementares - Detalhes do Passeio

| ID | Itens Avaliados | Respostas | Nota |
|---|---|---|---|
| P_7_1_1 | Se for do Tipo 1, Passeio possui largura livre de 1,2 m ? | Não | -3 |
| P_7_1_2 | Se for do Tipo 1, O rebaixo tem abas conforme a norma ? | Não | -1 |
| P_7_3 | O rebaixo possui piso tátil ? | Tem só piso de alerta | -1 |
| P_7_3_1 | O piso tátil de alerta e direcional do rebaixo está conforme a norma ? | Não | -1 |
| P_13_1 | Dispositivo de Drenagem está devidamente instalado e bem conservado? | Não | -3 |
| P_13_2 | Dispositivo de Drenagem oferece risco para caminamento seguro de pedestre? | Sim | -5 |
