# Lote 1 - Rota: Padre Pedro Pinto

| Diagnóstico da Calçada | Qualidade do Serviço | |
| Endereço: Rua Padre Pedro Pinto, 108 | 63 | C |
| Data do Registro: 22/11/2019 11:36:03 | | |

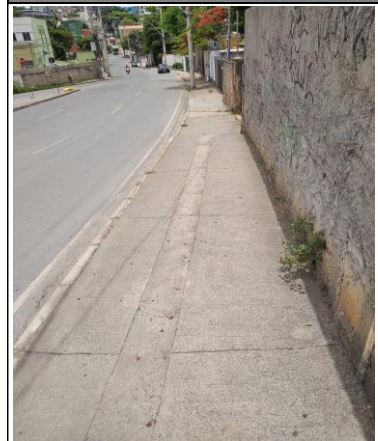
## Foto Geral

| ID | Itens Avaliados | Respostas | Nota |
|---|---|---|---|
| P_5 | Condições Gerais do Piso e meio-fio da calçada ? | Regular | 5 |
| P_6 | Presença de desníveis ? | Médio | 3 |
| P_9 | A calçada Possui Rebaixamento de Veículos correto ? | Não | 0 |
| P_11 | O Passeio está no padrão da SMPU ? | Não | 0 |
| P_16 | Classificação geral da calçada pelo pesquisador. | Regular | 5 |
