# Lote 1 - Rota: Padre Pedro Pinto

| Diagnóstico da Calçada | Qualidade do Serviço | |
| Endereço: Rua Padre Pedro Pinto, 586 | 65 | C |
| Data do Registro: 22/11/2019 10:43:28 | | |

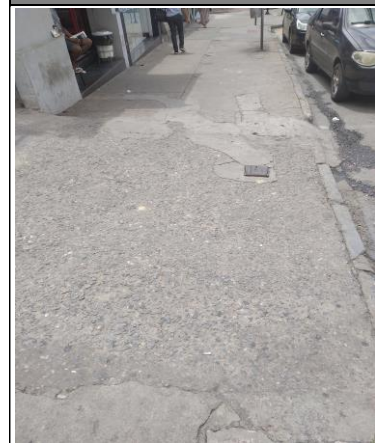
Foto Geral

| ID | Itens Avaliados | Respostas | Nota |
|---|---|---|---|
| P_3 | Tipo de revestimento da calçada ? | Concreto | 10 |
| P_4 | Existência de Buracos ? | Poucos | 5 |
| P_5 | Condições Gerais do Piso e meio-fio da calçada ? | Regular | 5 |
| P_9 | A calçada Possui Rebaixamento de Veículos correto ? | Não | 0 |
| P_11 | O Passeio está no padrão da SMPU ? | Não | 0 |
| P_16 | Classificação geral da calçada pelo pesquisador. | Regular | 5 |
