# Lote 1 - Rota: Padre Pedro Pinto

**FRATAR**  
ENGENHARIA CONSULTIVA

| Diagnóstico da Calçada | Qualidade do Serviço | |
| Endereço: Rua Padre Pedro Pinto, 6121 | 52 | C |

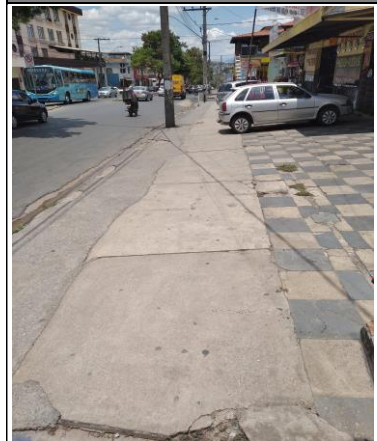
Foto Geral

| ID | Itens Avaliados | Respostas | Nota |
|---|---|---|---|
| P_4 | Existência de Buracos ? | Poucos | 5 |
| P_5 | Condições Gerais do Piso e meio-fio da calçada ? | Regular | 5 |
| P_9 | A calçada Possui Rebaixamento de Veículos correto ? | Não | 0 |
| P_11 | O Passeio está no padrão da SMPU ? | Não | 0 |
| P_12 | A testada possui prática de estacionamento sobre o passeio ? | Sim | 0 |
| P_16 | Classificação geral da calçada pelo pesquisador. | Regular | 5 |

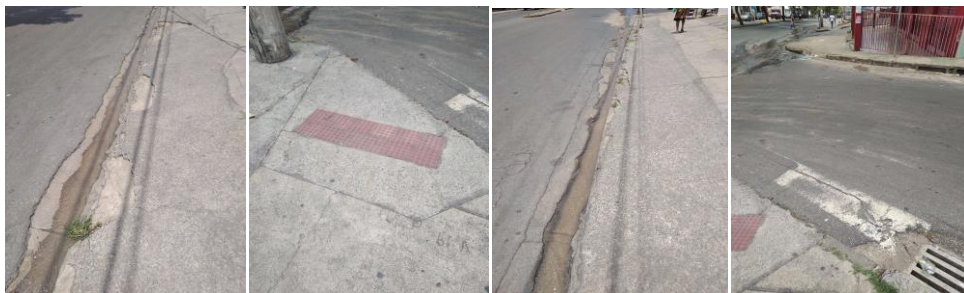
Fotos Complementares - Detalhes do Passeio

| ID | Itens Avaliados | Respostas | Nota |
|---|---|---|---|
| P_7_1_2 | Se for do Tipo 1, O rebaixo tem abas conforme a norma ? | Não | -1 |
| P_7_3 | O rebaixo possui piso tátil ? | Tem só piso de alerta | -1 |
| P_7_3_1 | O piso tátil de alerta e direcional do rebaixo está conforme a norma ? | Não | -1 |
