# Lote 1 - Rota: Padre Pedro Pinto

| Diagnóstico da Calçada | Qualidade do Serviço | |
| Endereço: Rua Padre Pedro Pinto, 6071 | 29 | E |
| Data do Registro: 13/11/2019 12:07:32 | | |

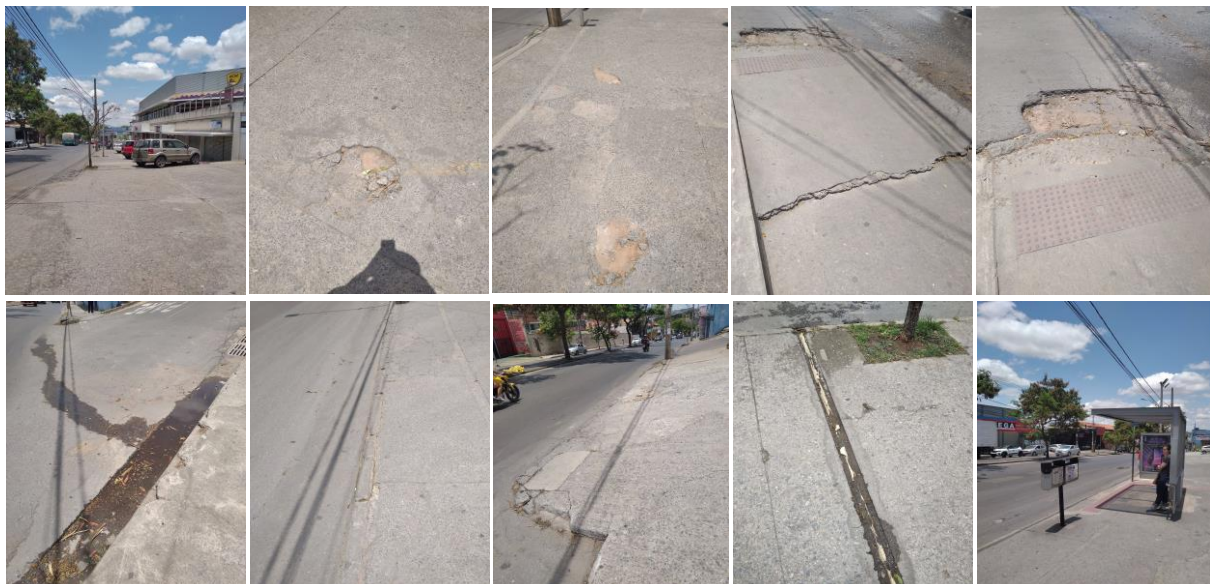
## Fotos Complementares - Detalhes do Passeio

| ID | Itens Avaliados | Respostas | Nota |
|---|---|---|---|
| P_7_3 | O rebaixo possui piso tátil ? | Tem só piso de alerta | -1 |
| P_7_3_1 | O piso tátil de alerta e direcional do rebaixo está conforme a norma ? | Não | -1 |
| P_13_1 | Dispositivo de Drenagem está devidamente instalado e bem conservado? | Não | -3 |
| P_13_2 | Dispositivo de Drenagem oferece risco para caminamento seguro de pedestre? | Sim | -5 |
