# Lote 1 - Rota: Padre Pedro Pinto

| Diagnóstico da Calçada | Qualidade do Serviço | |
| Endereço: Rua Padre Pedro Pinto, 5991 | 40 | D |
| Num. Lote CTM: 210410700260 | | |

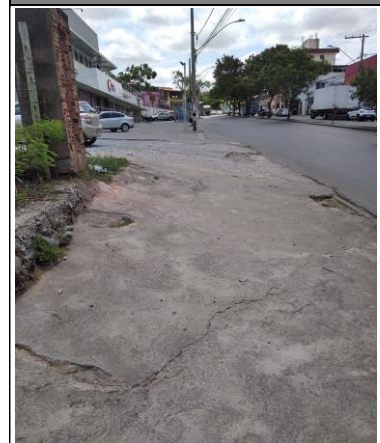
## Foto Geral

| ID | Itens Avaliados | Respostas | Nota |
|---|---|---|---|
| P_4 | Existência de Buracos ? | Muitos | 0 |
| P_5 | Condições Gerais do Piso e meio-fio da calçada ? | Péssimo | 0 |
| P_7 | Tem rebaixamento de calçada para Pedestre ? | Não, mas deveria ter. | 0 |
| P_16 | Classificação geral da calçada pelo pesquisador. | Ruim | 0 |
