# Lote 1 - Rota: Padre Pedro Pinto

| Diagnóstico da Calçada | Qualidade do Serviço | |
| Endereço: Rua Padre Pedro Pinto, 5967 | 41 | D |
| Num. Lote CTM: 210412200150 | | |

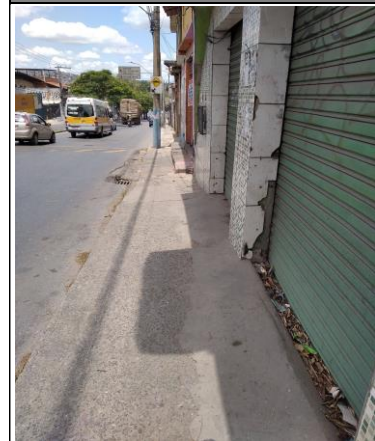
Foto Geral

| ID | Itens Avaliados | Respostas | Nota |
|---|---|---|---|
| P_5 | Condições Gerais do Piso e meio-fio da calçada ? | Péssimo | 0 |
| P_6 | Presença de desníveis ? | Severo | 0 |
| P_16 | Classificação geral da calçada pelo pesquisador. | Ruim | 0 |

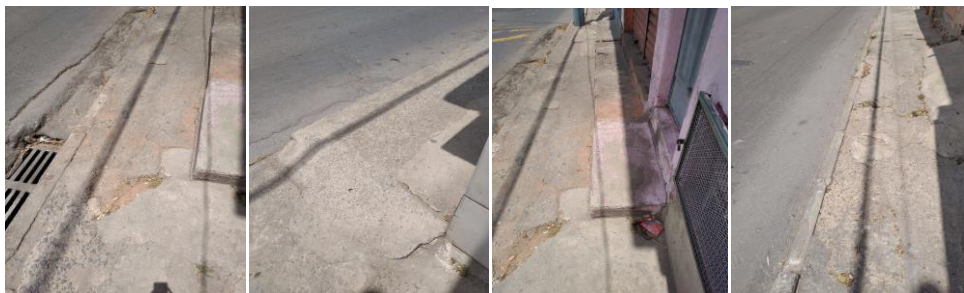
Fotos Complementares - Detalhes do Passeio

| ID | Itens Avaliados | Respostas | Nota |
|---|---|---|---|
| P_4 | Existência de Buracos ? | Poucos | 5 |
