# Lote 1 - Rota: Padre Pedro Pinto

| Diagnóstico da Calçada | Qualidade do Serviço | |
| Endereço: Rua Padre Pedro Pinto, 600 | 67 | C |
| Num. Lote CTM: 190102400030 | | |

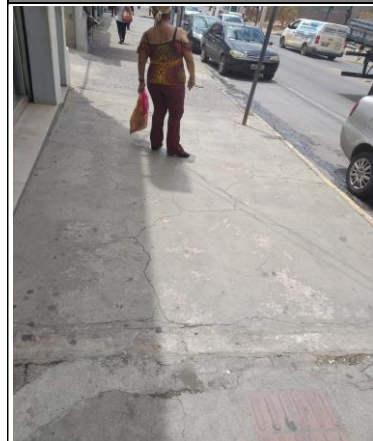
## Foto Geral

| ID | Itens Avaliados | Respostas | Nota |
|---|---|---|---|
| P_5 | Condições Gerais do Piso e meio-fio da calçada ? | Regular | 5 |
| P_6 | Presença de desníveis ? | Leve | 7 |
| P_16 | Classificação geral da calçada pelo pesquisador. | Regular | 5 |
