# Lote 1 - Rota: Padre Pedro Pinto

| Diagnóstico da Calçada | Qualidade do Serviço | |
|---|---|---|
| Endereço: Rua Padre Pedro Pinto, 5901 | 33 | D |
| Data do Registro: 13/11/2019 12:25:17 | | |
| Num. Lote CTM: 210413500105 | | |

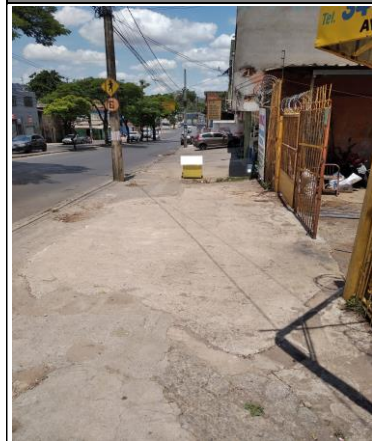
## Foto Geral

| ID | Itens Avaliados | Respostas | Nota |
|---|---|---|---|
| P_4 | Existência de Buracos ? | Muitos | 0 |
| P_5 | Condições Gerais do Piso e meio-fio da calçada ? | Péssimo | 0 |
| P_6 | Presença de desníveis ? | Médio | 3 |
| P_7 | Tem rebaixamento de calçada para Pedestre ? | Não, mas deveria ter. | 0 |
| P_16 | Classificação geral da calçada pelo pesquisador. | Ruim | 0 |
