# Lote 1 - Rota: Padre Pedro Pinto

**FRATAR**  
ENGENHARIA CONSULTIVA

| Diagnóstico da Calçada | Qualidade do Serviço | |
| Endereço: Rua Padre Pedro Pinto, 5881 | 30 | E |

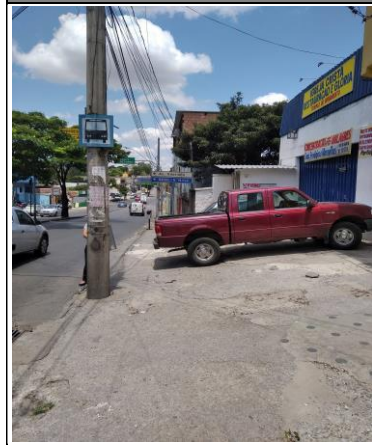
## Foto Geral

| ID | Itens Avaliados | Respostas | Nota |
|---|---|---|---|
| P_4 | Existência de Buracos ? | Muitos | 0 |
| P_5 | Condições Gerais do Piso e meio-fio da calçada ? | Péssimo | 0 |
| P_6 | Presença de desníveis ? | Severo | 0 |
| P_16 | Classificação geral da calçada pelo pesquisador. | Ruim | 0 |

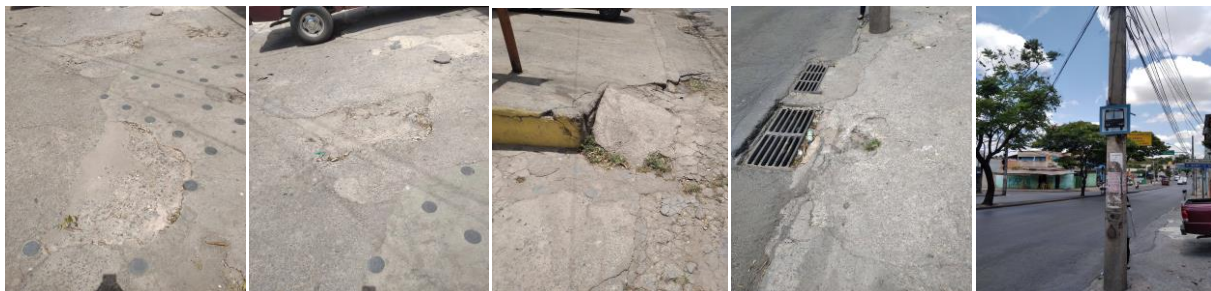
## Fotos Complementares - Detalhes do Passeio

| ID | Itens Avaliados | Respostas | Nota |
|---|---|---|---|
| P_9 | A calçada Possui Rebaixamento de Veículos correto ? | Não | 0 |
| P_12 | A testada possui prática de estacionamento sobre o passeio ? | Sim | 0 |
