# Lote 1 - Rota: Padre Pedro Pinto

**FRATAR**  
ENGENHARIA CONSULTIVA

| Diagnóstico da Calçada | Qualidade do Serviço | |
|---|---|---|
| Endereço: Rua Padre Pedro Pinto, 5861 | 40 | D |
| Data do Registro: 13/11/2019 12:34:47 | | |

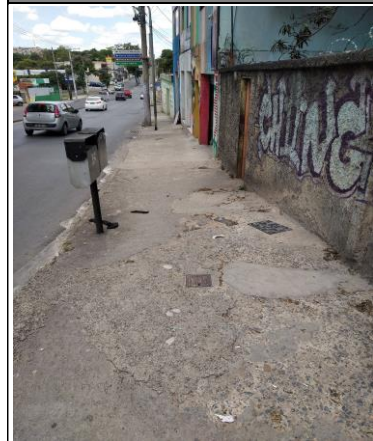
## Foto Geral

| ID | Itens Avaliados | Respostas | Nota |
|---|---|---|---|
| P_4 | Existência de Buracos ? | Muitos | 0 |
| P_5 | Condições Gerais do Piso e meio-fio da calçada ? | Péssimo | 0 |
| P_6 | Presença de desníveis ? | Severo | 0 |
| P_16 | Classificação geral da calçada pelo pesquisador. | Ruim | 0 |
