# Lote 1 - Rota: Padre Pedro Pinto

**FRATAR**  
ENGENHARIA CONSULTIVA

| Diagnóstico da Calçada | Qualidade do Serviço | |
| Endereço: Rua Padre Pedro Pinto, 5851 | 38 | D |

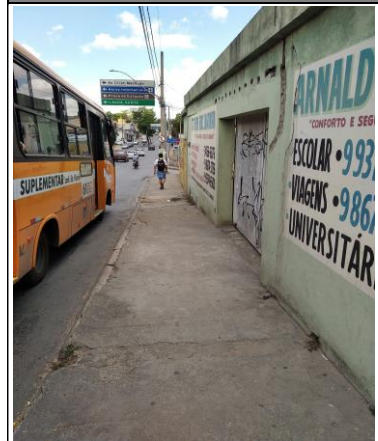
## Foto Geral

| ID | Itens Avaliados | Respostas | Nota |
|---|---|---|---|
| P_4 | Existência de Buracos ? | Muitos | 0 |
| P_5 | Condições Gerais do Piso e meio-fio da calçada ? | Regular | 5 |
| P_6 | Presença de desníveis ? | Médio | 3 |
| P_7 | Tem rebaixamento de calçada para Pedestre ? | Não, mas deveria ter. | 0 |
| P_16 | Classificação geral da calçada pelo pesquisador. | Ruim | 0 |
